## Diagnostico de Accesibilidad en las Instalaciones de la Clínica de Salud del Reclusorio Femenil de Santa Martha Acatitla.

Arq. Janett Jiménez  
Lic. Laura Bermejo

21 de diciembre de 2011.

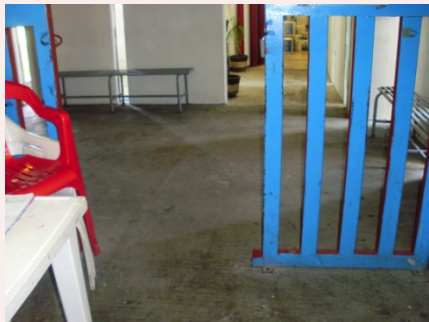
<p>La entrada a la clínica tiene una reja que presenta dos problemáticas:</p> <ol style="list-style-type: none"> <li>Ancho libre a nivel del piso 0.74m</li> <li>Ancho a nivel de cintura 0.89m</li> </ol>	<p>Debe tenerse un vano libre recomendado de 0.90 a 1.20m (mínimo)</p>

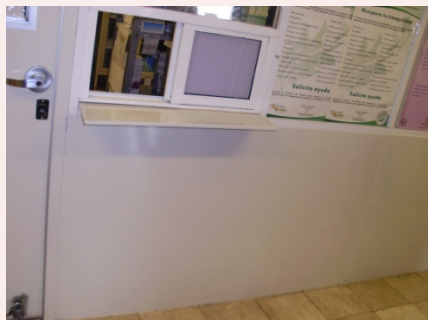
La altura del mostrador de la farmacia excede la dimensión recomendable para un usuario en silla de ruedas, ya que actualmente tiene 0.94m del nivel de piso.

Mismo supuesto para los escritorios de atención.

Ubicar el mostrador de atención a una altura de 0.80m de altura y 0.40m libre de fondo.

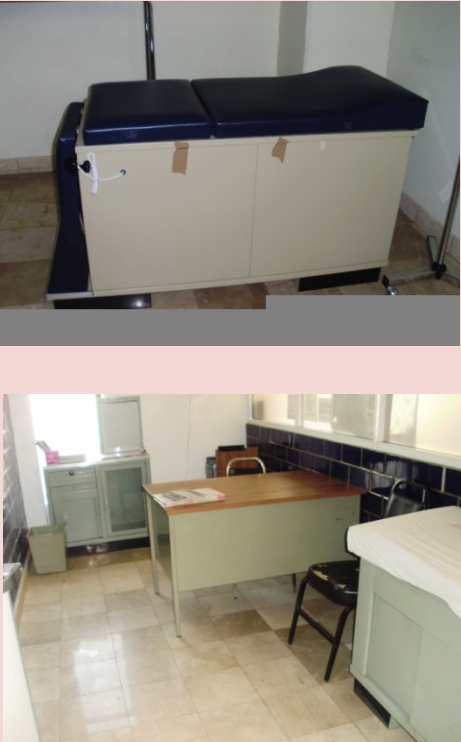
<p>Las camas de las aéreas siguientes presentan una altura que es complicada para una transferencia de silla de ruedas, ya que no tienen la modalidad de ajustar la altura requerida, por ejemplo:</p> <ul style="list-style-type: none"> <li>a) Enfermería y Curación 0.79 m</li> <li>b) Consultorio (1) 0.80m</li> <li>c) Consultorio (2) 0.87m</li> <li>d) Psiquiatría 0.82 m</li> <li>e) Sala recuperación 0.70 m</li> <li>f) Muestra de citología vaginales 0.78 m</li> </ul>	<p>Disponer de camas que se pueda ajustar a diferentes alturas.</p>

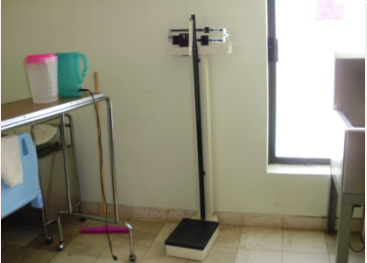
<p>No se cuenta con basculas accesibles para usuario de silla de ruedas.</p>	<p>Basculas con mayor area de contacto</p>

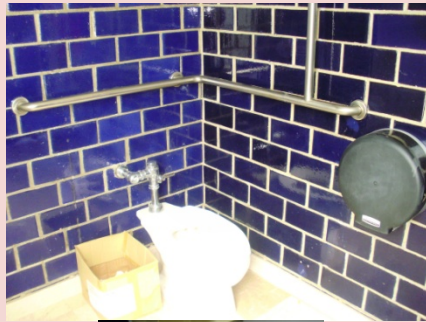
Los sanitarios presentan las siguientes características:

### A) Generales

- Puerta ancho 0.70m
- Lavabo altura superior 0.93m
- Lavabo altura inferior 0.84m
- Altura pasador la puerta de la cabina 1.10m
- Barras de apoyo altura 1.00m en escusado

### B) Muestras de pruebas de citologías vaginales

- Puerta ancho 0.70m
- Regadera con sardinel altura 0.12 m
- Regadera ancho 1.37m
- Regadera largo 2.10m
- Lavabo altura superior 0.92m
- Lavabo altura inferior 0.86m

Deben cumplir con lo establecido en el capítulo 3.2 de Servicios Sanitarios de acuerdo a la Norma Técnica Complementaria del Proyecto Arquitectónico del Reglamento de Construcciones para el DF 2011.02.08

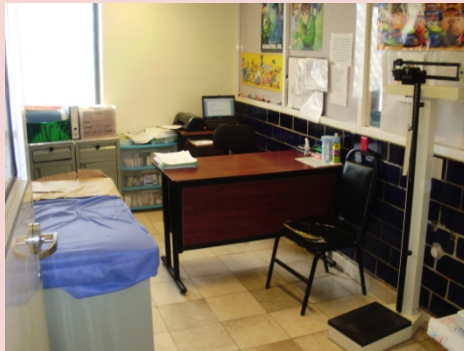
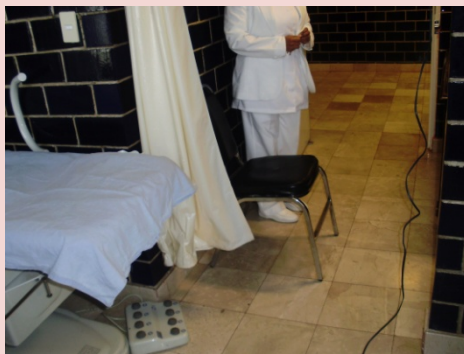
Los vanos o pasillos, al igual que las puertas deben tener un ancho mínimo de 0.90m libres y los siguientes espacios presentan problemáticas:

a) Consultorio 2  
Pasillo 0.63m

b) Psiquiatría  
Pasillo 0.47m

c) Pediatría, pasillo entre escritorio 0.36m y el ancho pasillo a cuarto anexo 0.84m

d) Ginecología hacia el anexo el ancho del vano es de 0.80m

Deben tener un ancho mínimo de 0.90m , en el caso de aéreas de giro o maniobra mínimo 1.20m
